# OB 12473 - Silkeborg Boligselskab - Afd. 3 - Hovedinspektion Version 1

**Inspektion gennemført hos:**  
Silkeborg Boligselskab -  
Afd. 3  
Ørnsøvej 2-16  
8600 Silkeborg

**Skema:**  
Hovedinspektion

**Inspektionsdato:**  
28. nov. 2024

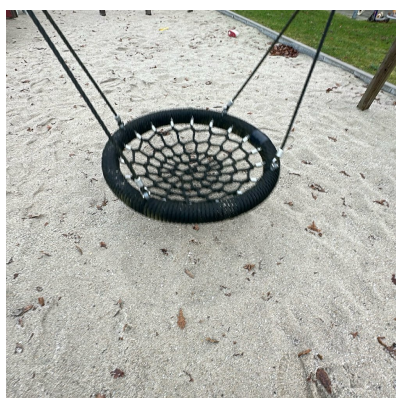
Foto nummer 3

3

Redegynger skal have en minimums frihøjde på 40 cm målt til plant underlag, her er det krav ikke opfyldt.

EN 1176 del 2 pkt. 4.2 Frihøjde

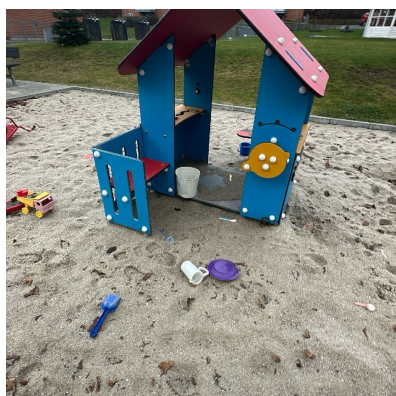
Foto nummer 4

5

Der er ikke registreret afvigelser d.d.

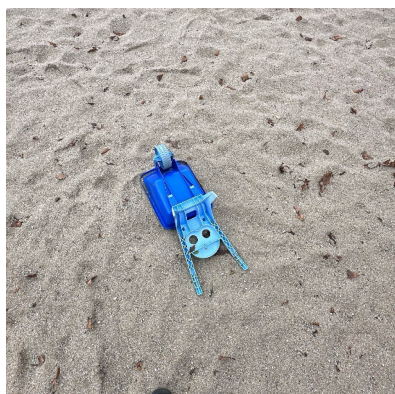
Foto nummer 6

4

Der bør tilsikres at faldrummet altid er frit for forhindringer.

DS/EN 1176 del 1 pkt. 4.2.8.4 Beskyttelse mod skader i faldrummet.

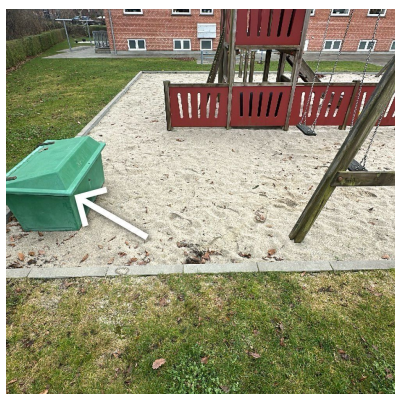
Foto nummer 7

3

Der er ikke etableret et tilstrækkeligt stort stødområde. Gyngens stødområde skal være: afstanden fra sædet op til overliggeren ganget med  $0,867 + 225$  cm, med den nuværende overgang til terræn. Afstanden skal være i begge bevægelsesretninger. Målene er gyldige ved korrekt frihøjde for sæderne.

EN 1176 del 2 pkt. 4.10.2 Faldrummet udstrækning + fig. 8 Krav til.... og fig. 9 Eksempel på..

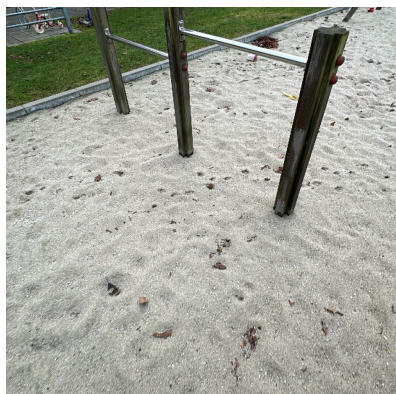
Foto nummer 8

5

Der er ikke registreret afvigelser d.d.
