# OB 12475 - Silkeborg Boligselskab - Afd. 6 - Hovedinspektion Version 1

Silkeborg Boligselskab - Afd. 6 - Hovedinspektion, 12475 - Silkeborg Boligselskab

**Skema:**  
Hovedinspektion

**Inspektionsdato:**  
28. nov. 2024

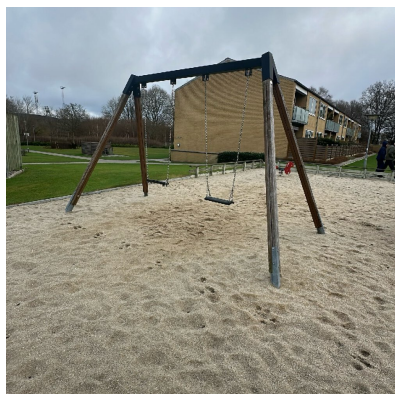
Foto nummer 2

## Redskabsbillede > Gynger

5

Der er ikke registreret afvigelser d.d.

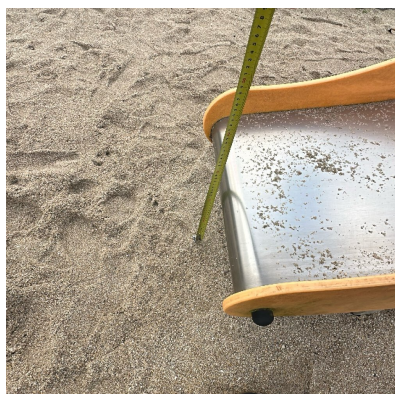
Foto nummer 4

## Specifikke Redskaber > Rutschebaner

3

Højden ved udløbsområdet overstiger den tilladte højde. Højden må ikke overstige 20 cm for rutschebaner under 150 cm.

EN 1176 del 3 pkt. 4.5 Tabel 2

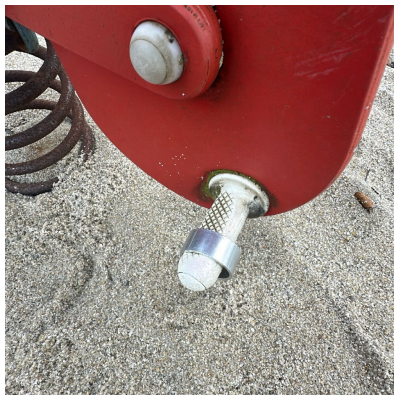
Foto nummer 6

Specifikke Redskaber > Vipper

4

Fodstøtter som denne, opfylder ikke de krav der stilles i den reviderede standard. Ringen som vises må ikke kunne gå ind over sætten, dette for at forhindre evt. øjenskader.

DS/EN 1176 del 6 pkt. 4.6 Fodstøtte
