# OB 12476 - Silkeborg Boligselskab - Afd. 9 - Hovedinspektion Version 1

**Inspektion gennemført hos:**  
Silkeborg Boligselskab -  
Afd. 9  
Lindevænget 7-263  
8600 Silkeborg

**Skema:**  
Hovedinspektion

**Inspektionsdato:**  
28. nov. 2024

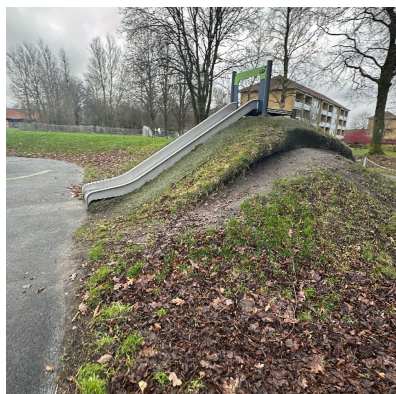
Foto nummer 2

## Redskabsbillede > Rutschebaner

5

Der er ikke registreret afvigelser d.d.

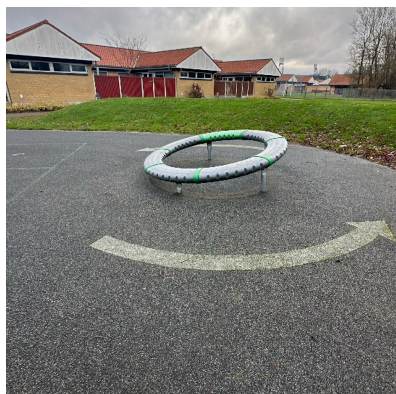
Foto nummer 3

## Redskabsbillede > Karruseller

5

Der er ikke registreret afvigelser d.d.

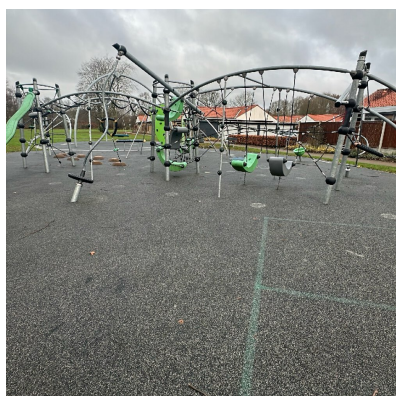
Foto nummer 4

## Redskabsbillede > Del-1 Redskab

5

Der er ikke registreret afvigelser d.d.

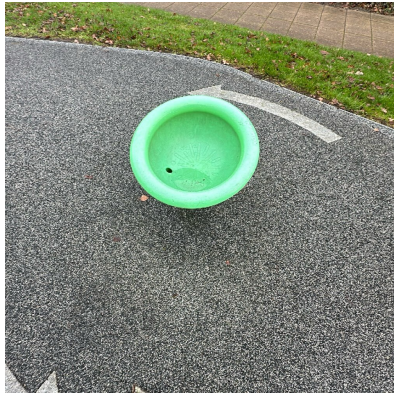
Foto nummer 5

Redskabsbillede > Karruseller

5

Der er ikke registreret afvigelser d.d.

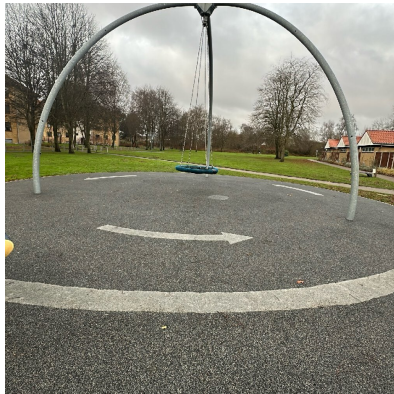
Foto nummer 6

Redskabsbillede > Gynger

5

Der er ikke registreret afvigelser d.d.
