# OB 12480 - Silkeborg Boligselskab - Afd. 24 - Hovedinspektion Version 1

**Inspektion gennemført hos:**  
Silkeborg Boligselskab -  
Afd. 24  
Georg Krügers Vej 50-92,  
Sejs  
8600 Silkeborg

**Skema:**  
Hovedinspektion

**Inspektionsdato:**  
28. nov. 2024

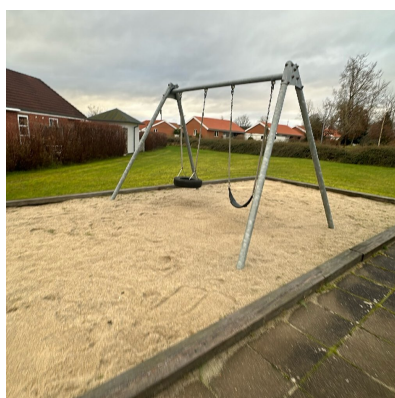
Foto nummer 3

Gynger

5

Der er ikke registreret afvigelser d.d.
