# OB 12481 - Silkeborg Boligselskab - Afd. 34 - Hovedinspektion Version 1

**Skema:**  
Hovedinspektion

**Inspektionsdato:**  
28. nov. 2024

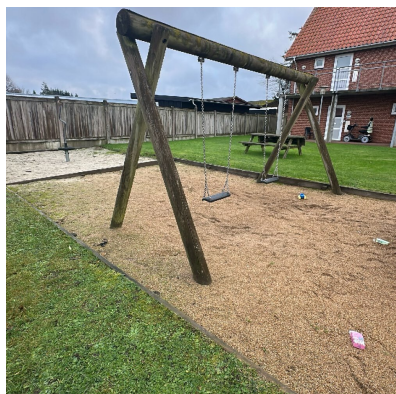
Foto nummer 2

## Redskabsbillede > Gynger

Info

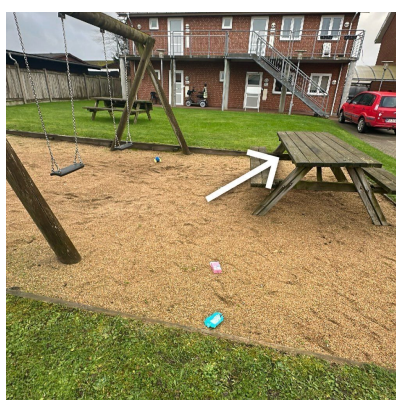
Foto nummer 3

3

Der er ikke etableret et tilstrækkeligt stort stødområde. Gyngens stødområde skal være: afstanden fra sædet op til overliggeren ganget med  $0,867 + 225$  cm, med den nuværende overgang til terræn. Afstanden skal være i begge bevægelsesretninger. Målene er gyldige ved korrekt frihøjde for sæderne.

EN 1176 del 2 pkt. 4.10.2 Faldrummet udstrækning + fig. 8 Krav til.... og fig. 9 Eksempel på..

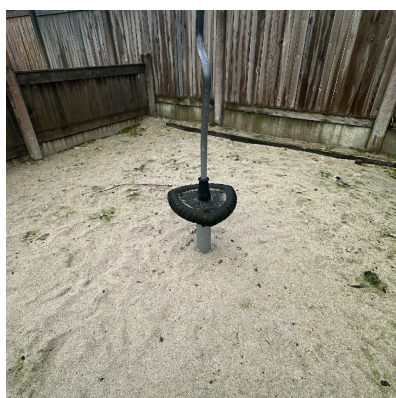
Foto nummer 4

## Redskabsbillede > Karruseller

5

Der er ikke registreret afvigelser d.d.
