# OB 12484 - Silkeborg Boligselskab - Afd. 36 - Hovedinspektion Version 1

**Skema:**  
Hovedinspektion

**Inspektionsdato:**  
28. nov. 2024

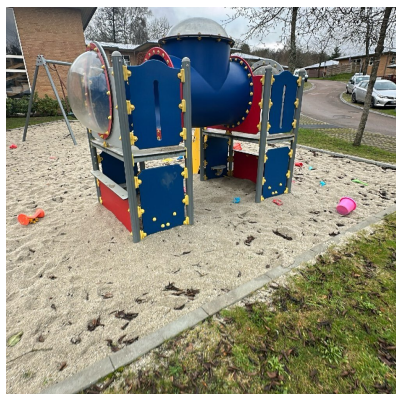
Foto nummer 2

## Redskabsbillede > Del-1 Redskab

5

Der er ikke registreret afvigelser d.d.

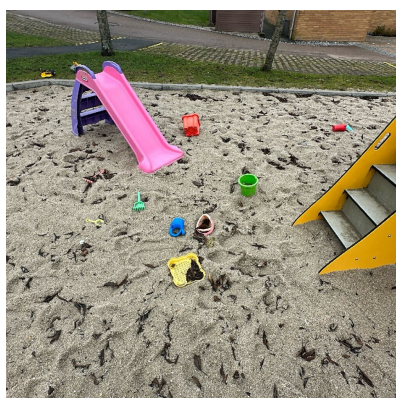
Foto nummer 3

## Faldrum/Stødområder

4

Der bør tilsikres at faldrummet altid er frit for forhindringer. Faldrummets udstrækning bør være mindst 150 cm, målt fra redskabets yderste hævede del.

DS/EN 1176 del 1 pkt. 4.2.8.4 Beskyttelse mod skader i faldrummet.

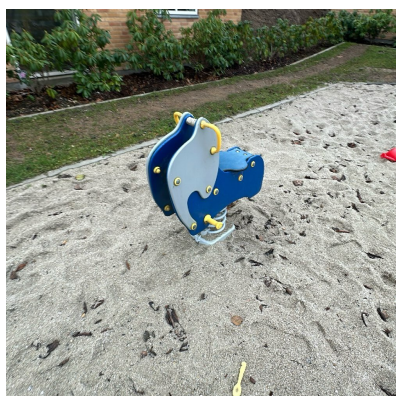
Foto nummer 4

## Redskabsbillede > Vipper

5

Der er ikke registreret afvigelser d.d.

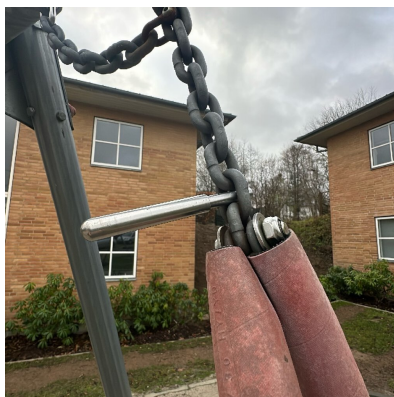
Foto nummer 6

## Generelt

3

8,6 mm dorne må ikke kunne gå igennem kæden.

DS/EN 1176 Del 1 pkt. 4.2.13 Kæder

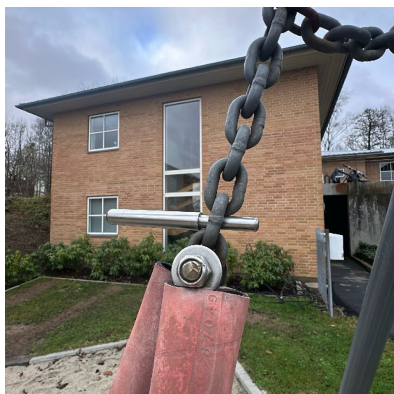
Foto nummer 7

## Generelt

3

8,6 mm dorne må ikke kunne gå igennem kæden.

DS/EN 1176 Del 1 pkt. 4.2.13 Kæder
