# OB 12483 - Silkeborg Boligselskab - Afd. 52 - Hovedinspektion Version 1

Silkeborg Boligselskab - Afd. 52 - Hovedinspektion, 12483 - Silkeborg Boligselskab

Hovedinspektion

28. nov. 2024

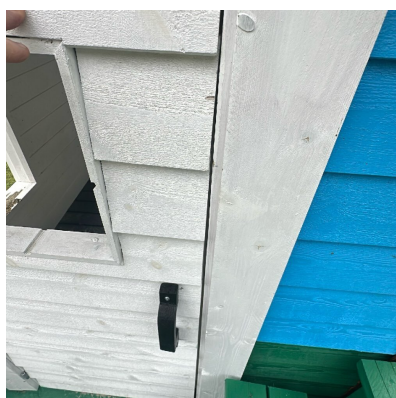
Foto nummer 3

3

Der er ikke plads nok rundt om denne dør. Åbninger, hvis mål ændrer sig under brug, skal have et mindstemål på 12 mm.

DS/EN 1176 del 1 pkt. 4.2.7.6 Fastklemning af fingre.

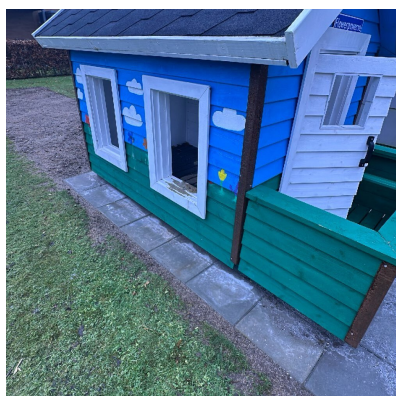
Foto nummer 4

Redskabet skal mærkes tydeligt og holdbart, og med mindst følgende oplysninger, der skal være synlige fra jordniveau:

- a) producentens eller den autoriserende repræsentants navn og adresse
- b) redskabets identifikation og fremstillings år og
- c) hvilken standard redskabet er godkendt efter (f.eks. EN 1176-1:2017)

EN 1176 Del 1 pkt. 7.1 Identifikation af redskaber

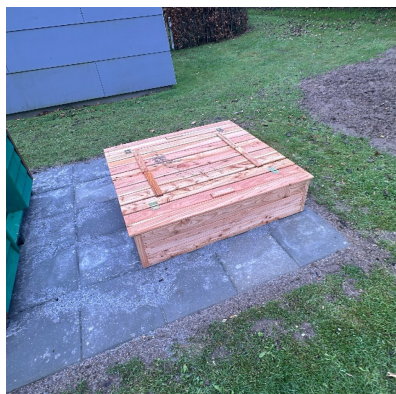
Foto nummer 5

Der er ikke registreret afvigelser d.d.

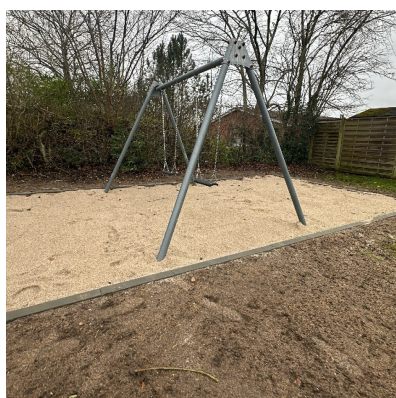
Foto nummer 6

Der er ikke registreret afvigelser d.d.

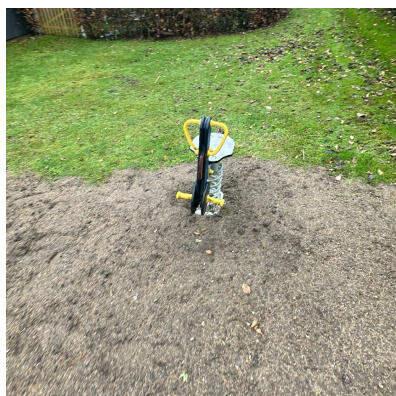
Foto nummer 7

Der er ikke registreret afvigelser d.d.
