# OB 12482 - Silkeborg Boligselskab - Afd. 62 - Hovedinspektion Version 1

Silkeborg Boligselskab - Afd. 62 - Hovedinspektion, 12482 - Silkeborg Boligselskab

Hovedinspektion

28. nov. 2024

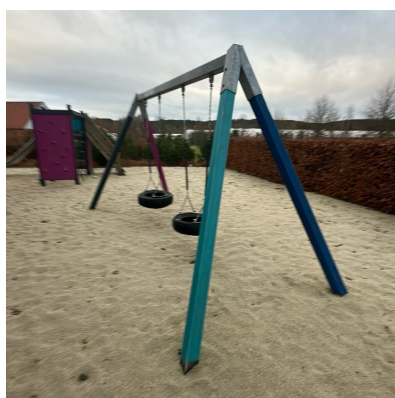
Foto nummer 3

Redskabsbillede > Gynger

Der er ikke registreret afvigelser d.d.

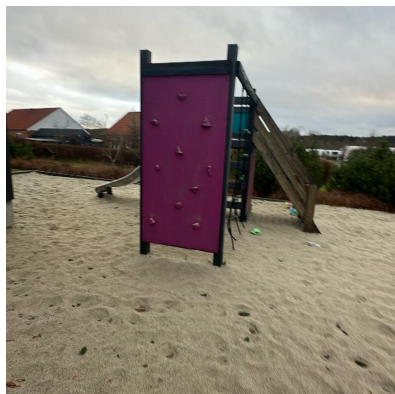
Foto nummer 4

Redskabsbillede > Rutschebaner

Der er ikke registreret afvigelser d.d.

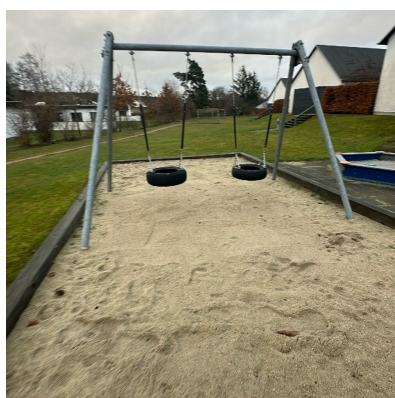
Foto nummer 6

Redskabsbillede

Gynger

Der er ikke registreret afvigelser d.d.

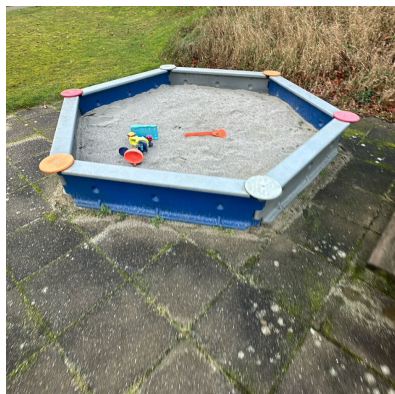
Foto nummer 7

Redskabsbillede

Del-1 Redskab

Der er ikke registreret afvigelser d.d.
