Afdeling 5, Hjejlevej

Beboerinformationsmøde nr. 1

Landsbyggefondstøttet renovering

den 17. august 2020

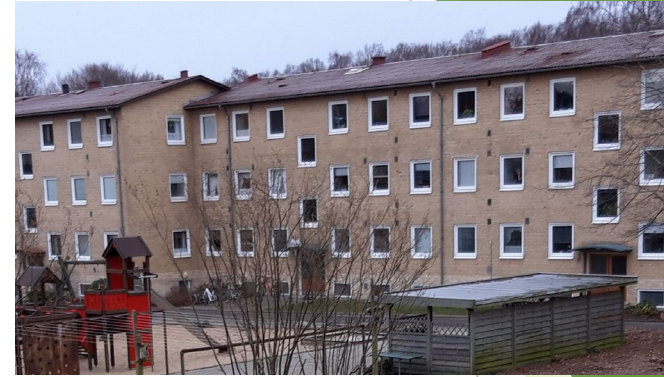
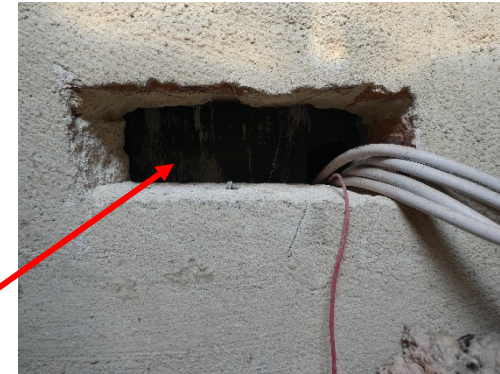
Tagkonstruktion

- Utætte tagplader
- Tagrender er nedbrudte og skal udskiftes
- Loftrum er efterisoleret med indblæst granulat.
- Isolering er nedtrådt pga. manglende gangbro

- Udluftning til affaldsskakte er trækker kold luft ned i boligerne

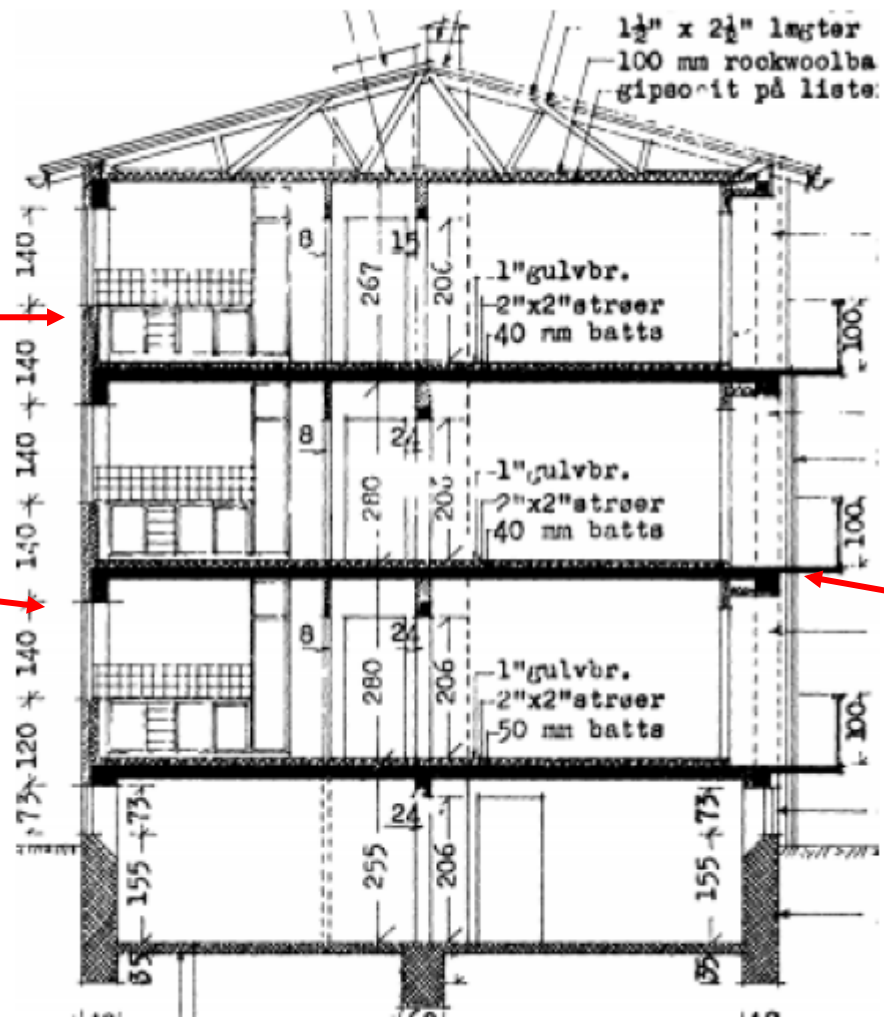
Massive
kuldebroer!

Ca. 50 mm
uisoleret hulmur
på 2. sal

Massiv uisoleret
ydervæg i kælder,
stue og 1. sal

Altaner er
sammenstøbt med
etagedæk

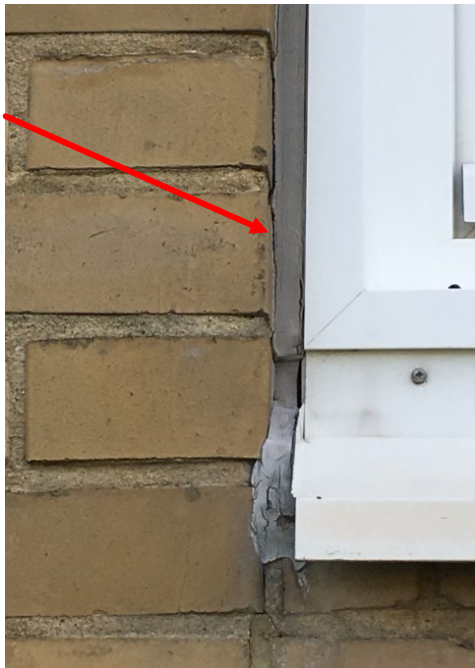
Vinduer og terrassedøre er i 1991/92 udskiftet til pvc

De elastiske fuger er utæt og skal skiftes.

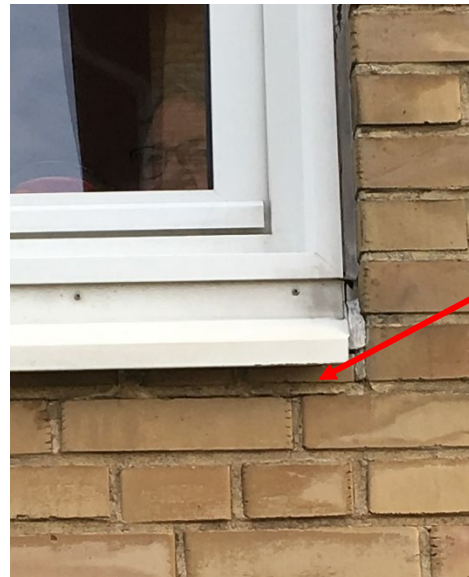
Udfaldne fuger og løs murværk

Generelt:
Vinduerne er slidte og utætte og giver store trækgener i boligerne
Vinduerne skal udskiftes til nye lavenergivinduer.

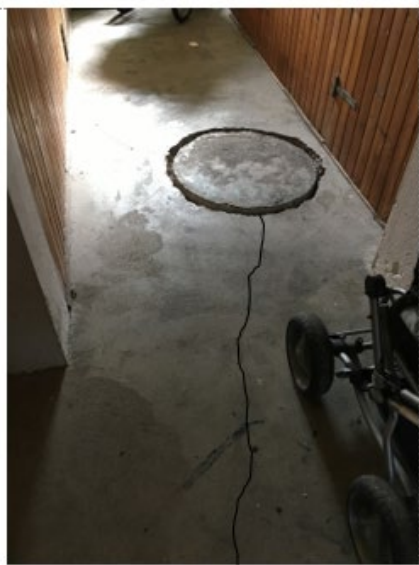
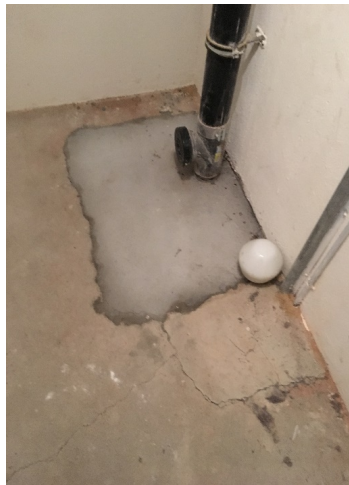
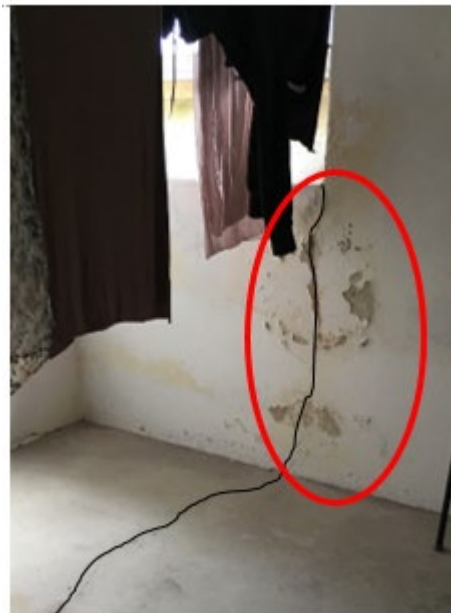
Mange revner og reparationer i kældergulv

Revner i ydervæg

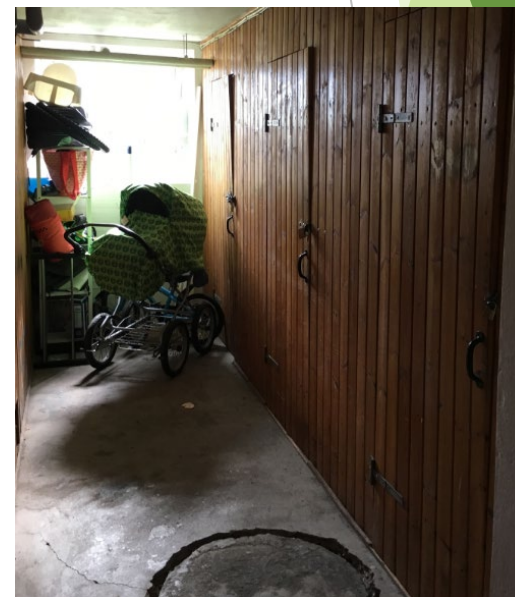
Depotrum er uventileret og vægge går helt til gulv

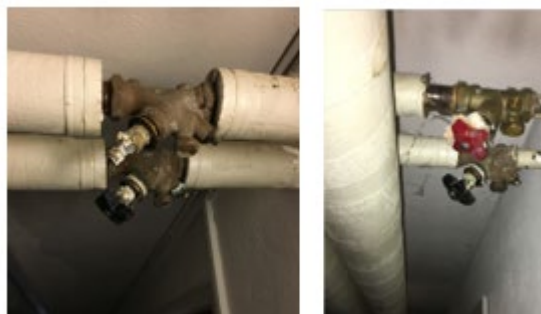
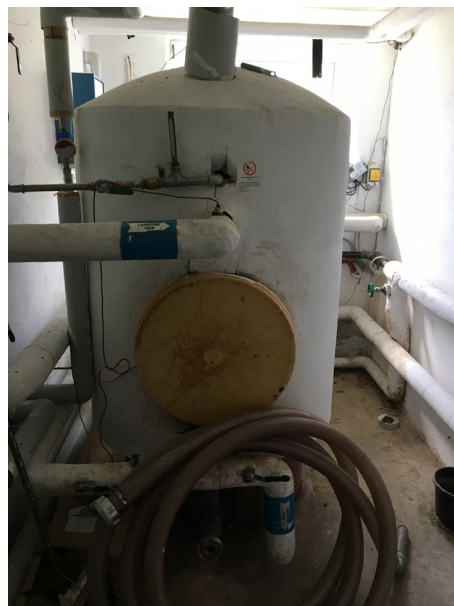
Varmeanlæg er det oprindelige fra 1960'erne.
Skal udskiftes

Brugsvandsanlæg
Forsyningsrør og stigrør skiftet ifm. renovering af baderum i 2007 - dog ikke for de køkkener, der er placeret væk fra baderum.
Disse skal udskiftes.

Indvendige afløb
Oprindelige faldstammer hovedsageligt køkkener Disse skal udskiftes.

Kloak
Tv-Inspektion har vist at kloakken er beskadiget og der bør udføres strømpeforing af størstedelen af anlægget.
Mange brønddæksler er placeret under terræn og i kælder dybt under kældergulv. Disse skal føres op i terræn.

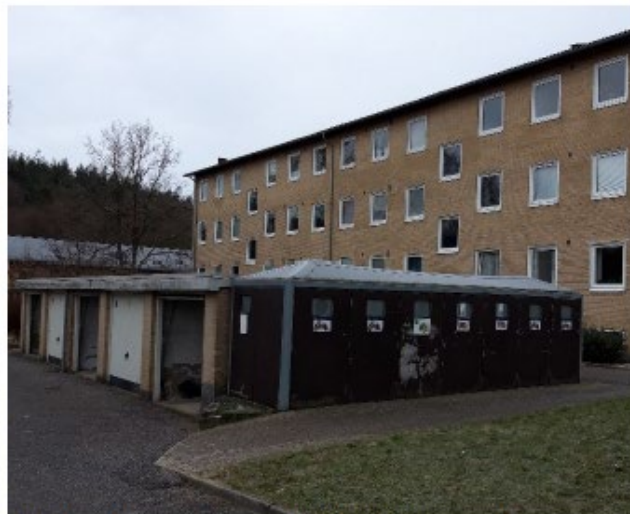
Affaldsskure placeret i forbindelse med garageanlæg. Affaldsskurene fremstår generelt slidte og under begyndende nedbrydning.

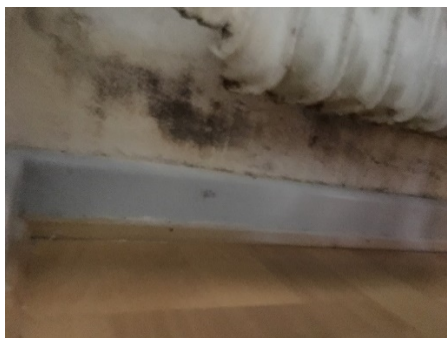
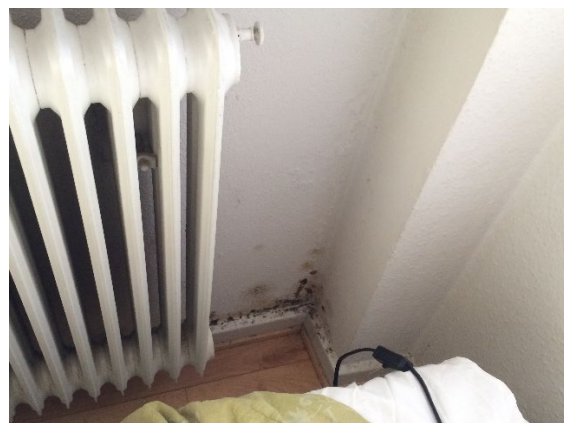
De kolde ydervægge medfører kolde vægge og forøget risiko for skimmeldannelse i boligerne.

Ventilation:
Sikring af luftskifte i boligerne ved etablering af balanceret ventilationsanlæg med varmeganvinding.
