# OB 12475 - Silkeborg Boligselskab - Afd. 6 - Hovedinspektion Version 1

Silkeborg Boligselskab - Afd. 6 - Hovedinspektion, 12475 - Silkeborg Boligselskab

**Skema:**  
Hovedinspektion

**Inspektionsdato:**  
28. nov. 2024

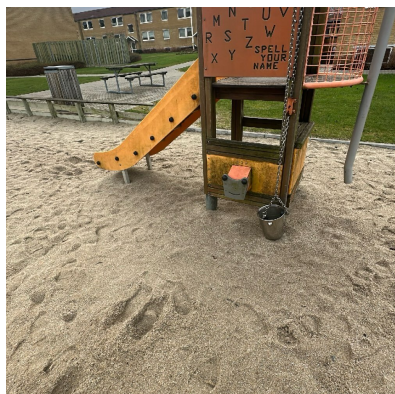
Foto nummer 2

5

Der er ikke registreret afvigelser d.d.
